1er. Trimestre 2024

REPORTE FOTOGRAFICO DEL INFORME DE AVANCE TRIMESTRAL

Universidad Veracruzana

Nombre de la obra: **Construcción de infraestructura de accesibilidad (rampas y elevador) en la Facultad de Contaduría, región Veracruz. Complemento de recursos.**

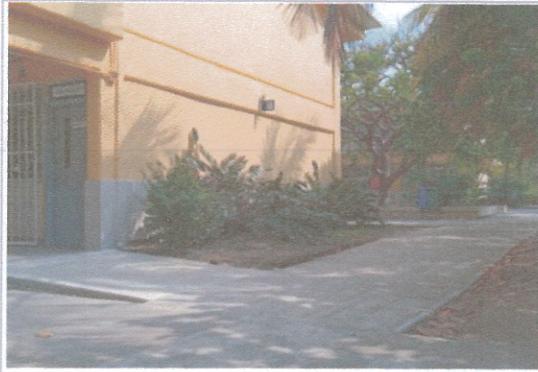
F1: Rampas Exteriores

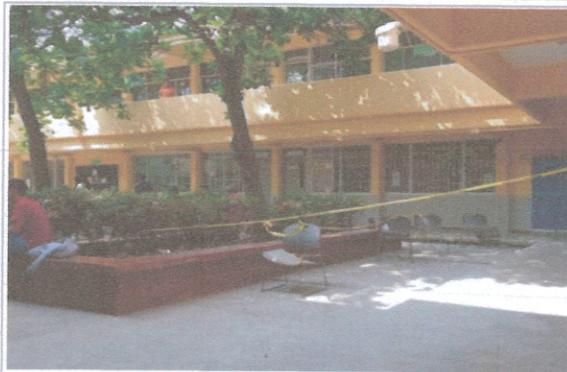
F2: Rampas Exteriores

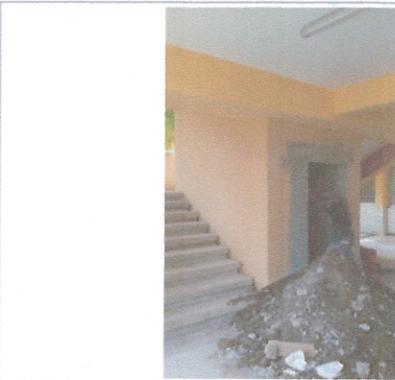
F3: cubo de elevador Planta baja.

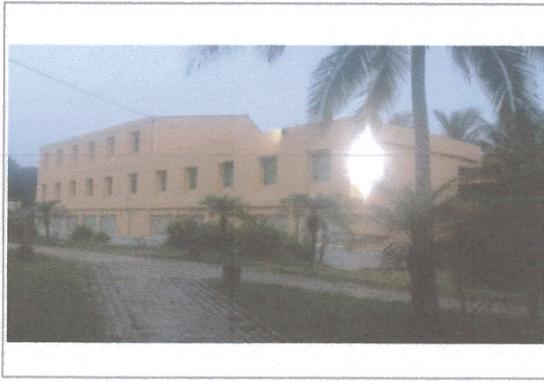
F1: Edificio "C" Contaduría

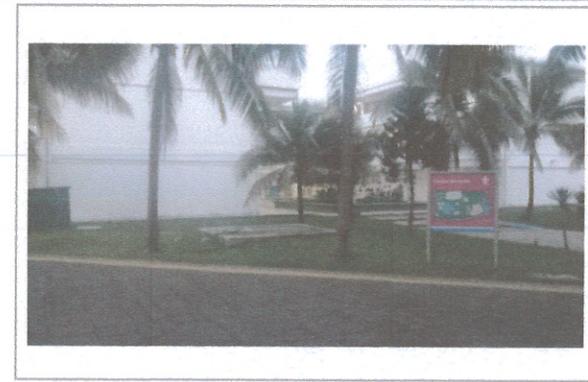
F2: Edificio "B" Odontología

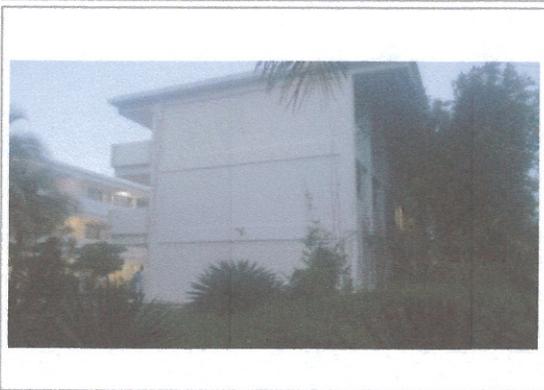
F3: Edificio "B" Odontología

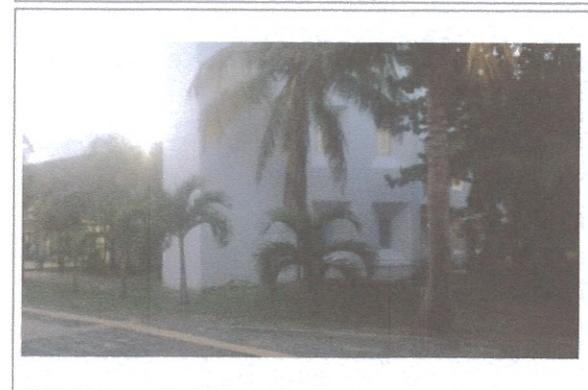
F4: Edificio Instituto de Ingeniería

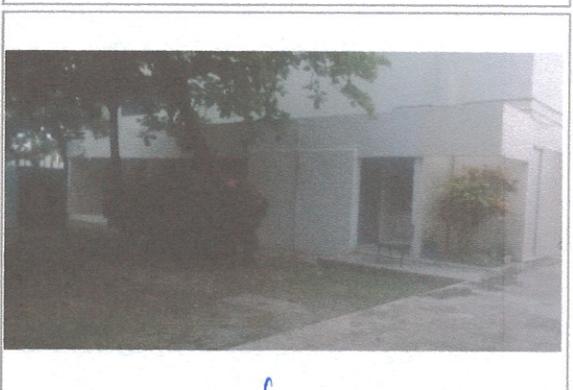
F5: Edificio SEA

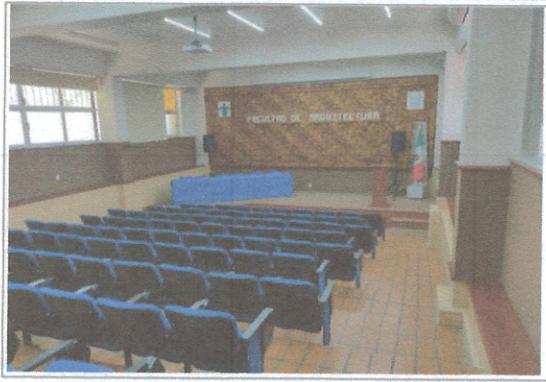
F1: Interior desde acceso

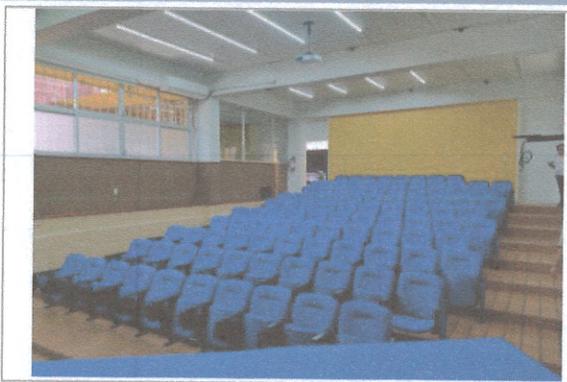
F2: Interior desde estrado

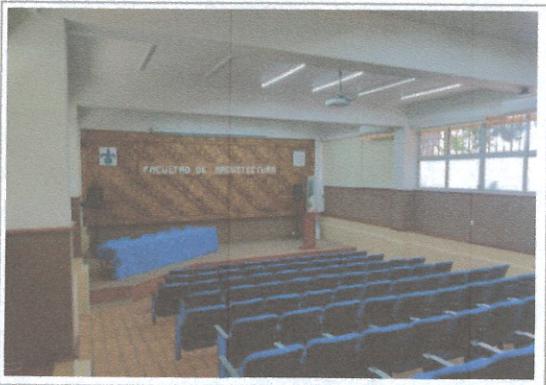
F3: Interior desde acceso secundario

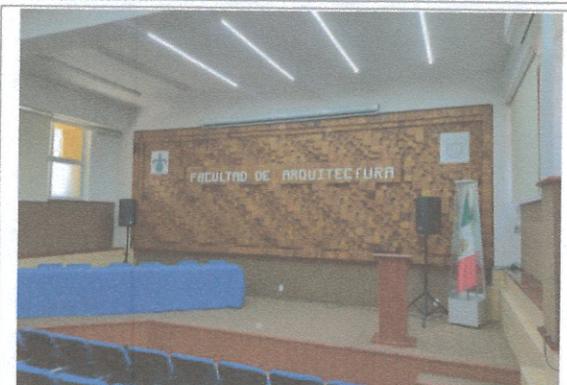
F4: Estrado

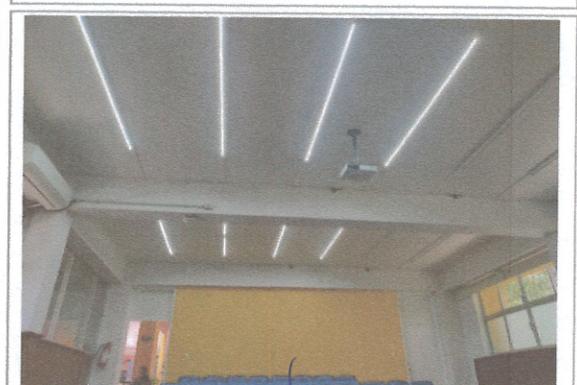
F5: Plafón

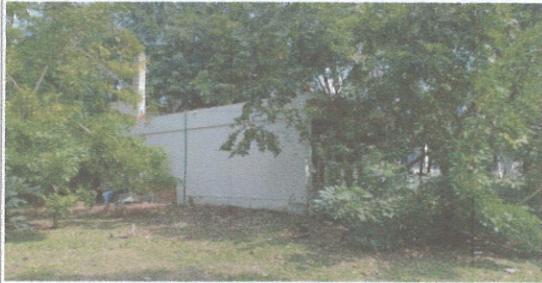
F1: exterior

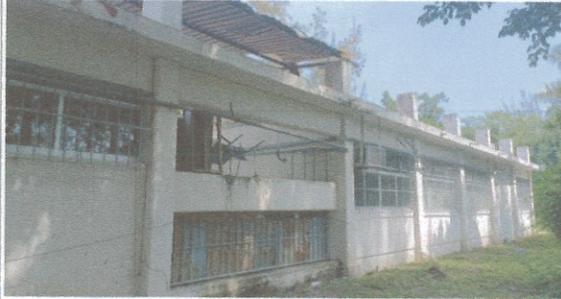
F2: exterior

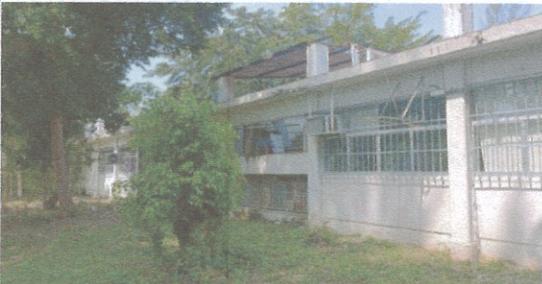
F3: exterior

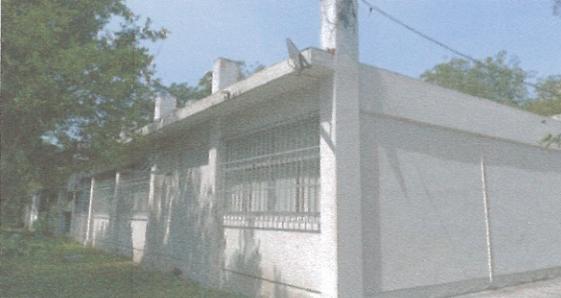
F4: exterior

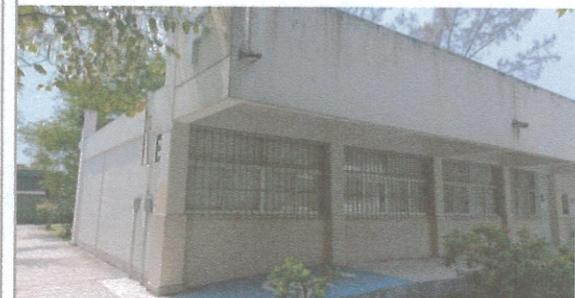
F5: exterior
