FONDO DE APORTACIONES MÚLTIPLES (REMANENTES)

1er. Trimestre 2024

REPORTE DESCRIPTIVO DEL INFORME DE AVANCE TRIMESTRAL

Nombre: Universidad Veracruzana

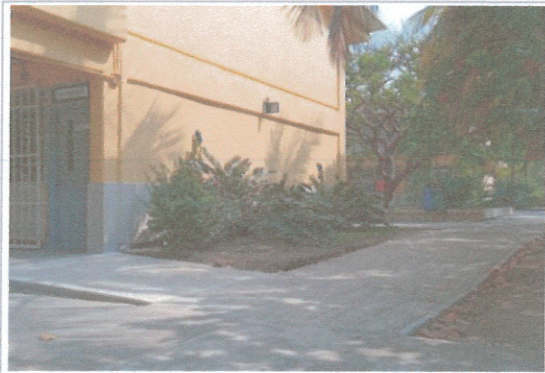
F1: Rampas Exteriores

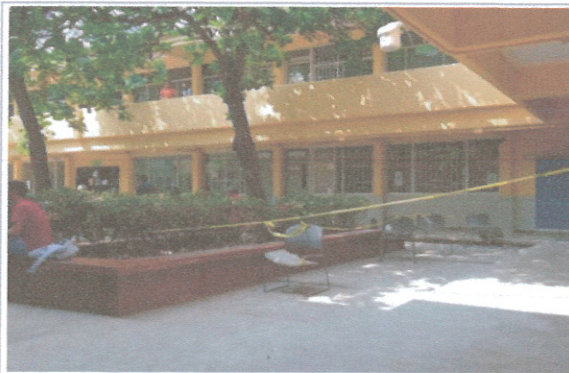
F2: Rampas Exteriores

Obra en proceso (Fabricación de elevador en fábrica)

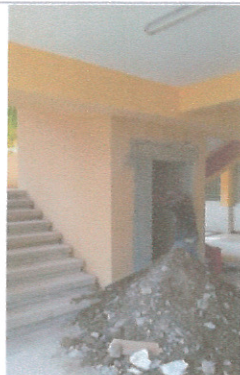
F3: cubo de elevador Planta baja.

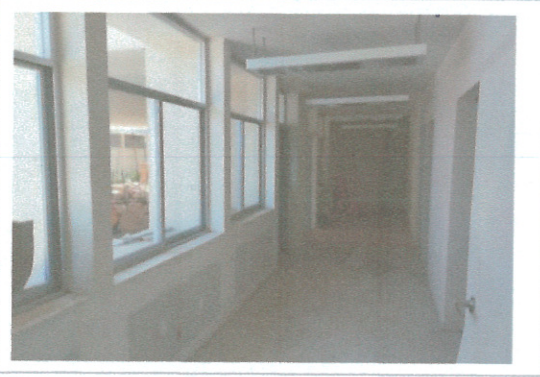
F1: Área Gris

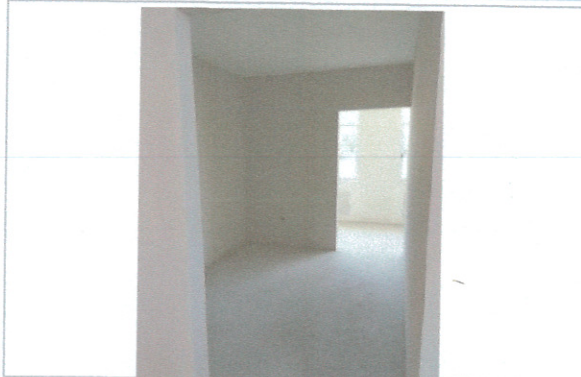
F2: Cubículo Reproducción Docencia

Observaciones :
Obra en proceso

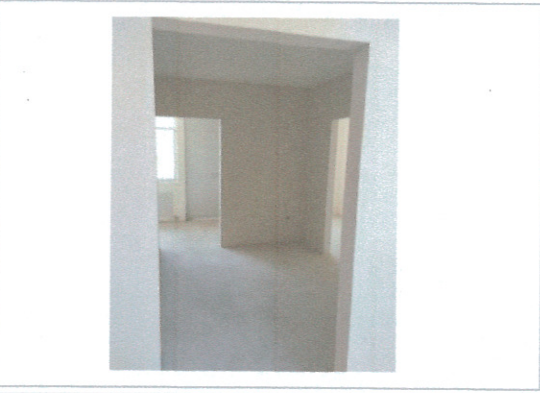
F3: Cubículo Investigación

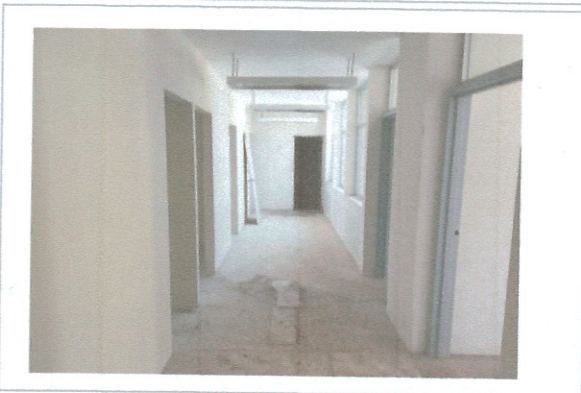
F4: Pasillo

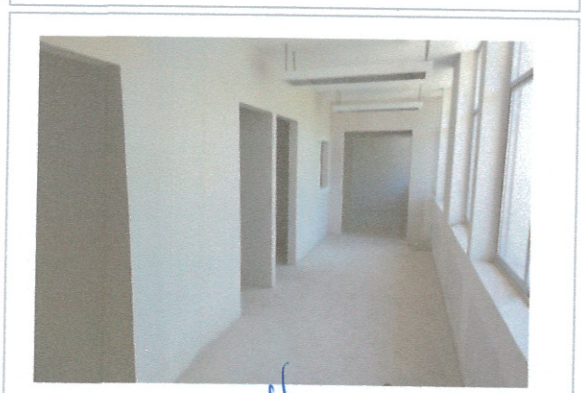
F5: Área Blanca

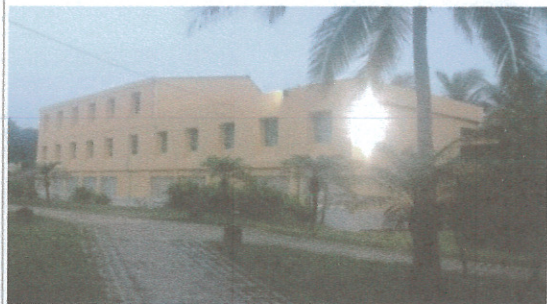
F1: Edificio "C" Contaduría

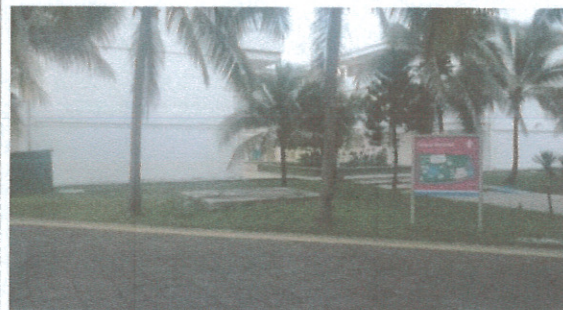
F2: Edificio "B" Odontología

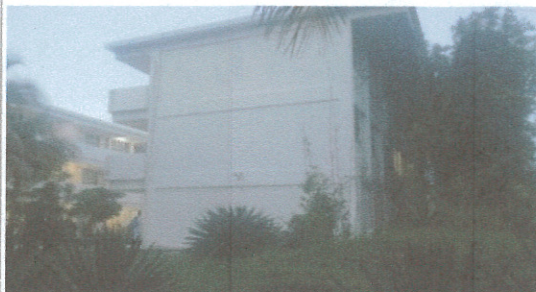
F3: Edificio "B" Odontología

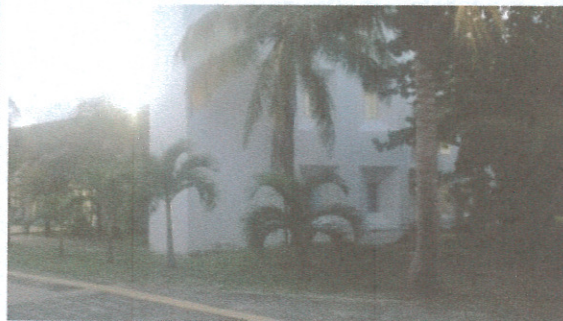
F4: Edificio Instituto de Ingeniería

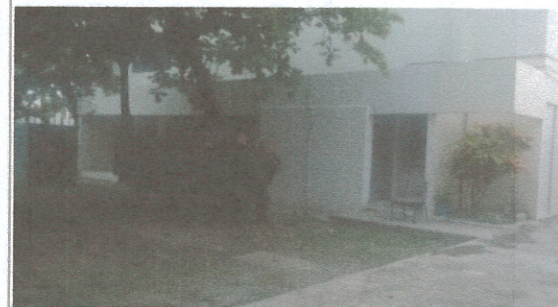
F5: Edificio SEA

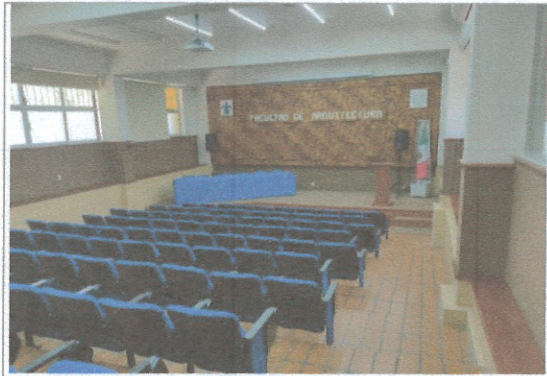
F1: Interior desde acceso

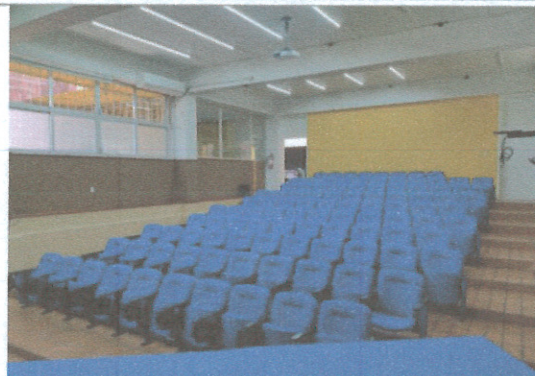
F2: Interior desde estrado

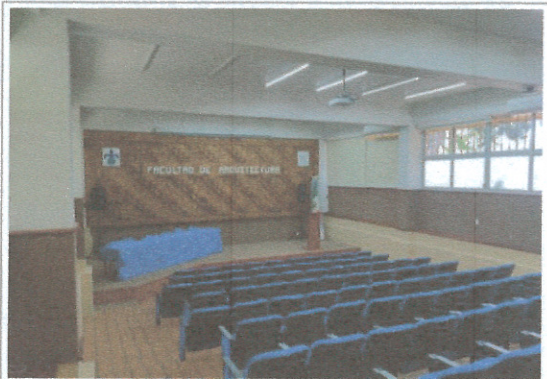
F3: Interior desde acceso secundario

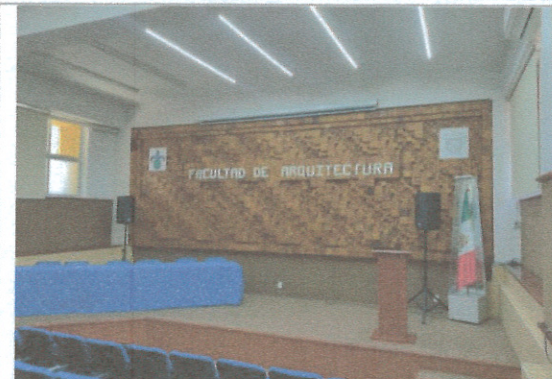
F4: Estrado

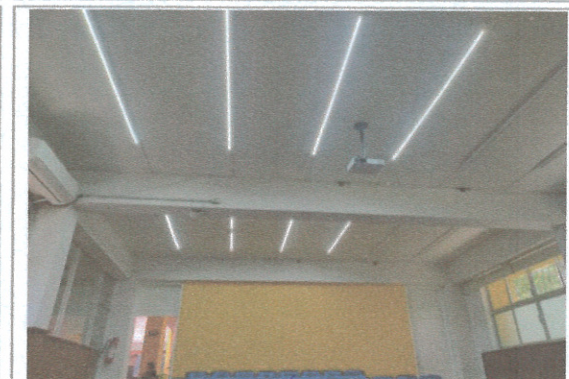
F5: Plafón
