REPORTE DESCRIPTIVO DEL INFORME DE AVANCE TRIMESTRAL

Nombre: Universidad Veracruzana
Entidad federativa: 30 Veracruz
Clave 911: 30MSU0940B

REPORTE FOTOGRAFICO DEL INFORME DE AVANCE TRIMESTRAL

Nombre de la obra: **Mantenimiento a cubierta y estructura del 2do. nivel de la Facultad de Psicología, región Veracruz (complemento de recursos 2)**

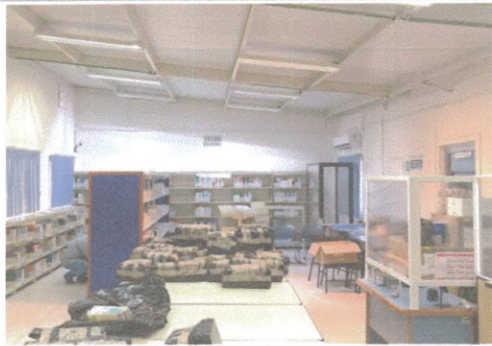
F1: Fotografía tomada desde el interior de la biblioteca donde se observa la cubierta y el piso ya terminado, se observa que la facultad ya comenzó a utilizar el área que se intervino.

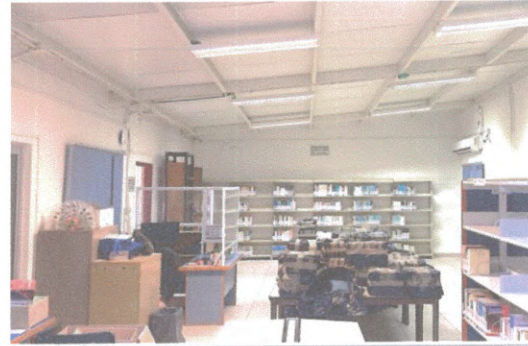
F2: Fotografía tomada desde el interior de la biblioteca donde se observa la cubierta y el piso ya terminado, se observa que la facultad ya comenzó a utilizar el área que se intervino.

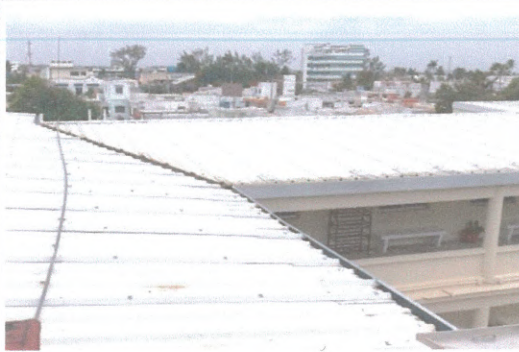
F3: Cubierta multipanel ya reparada y colocada vista desde la cubierta misma.

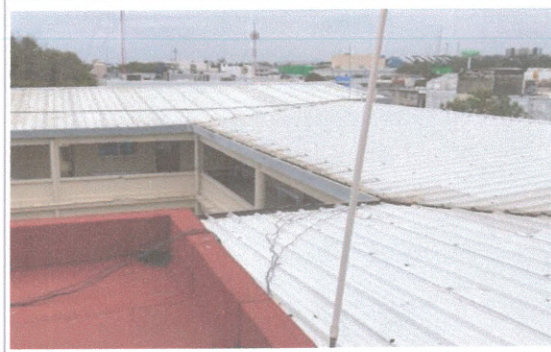
F4: Cubierta multipanel ya reparada y colocada vista desde la cubierta misma.

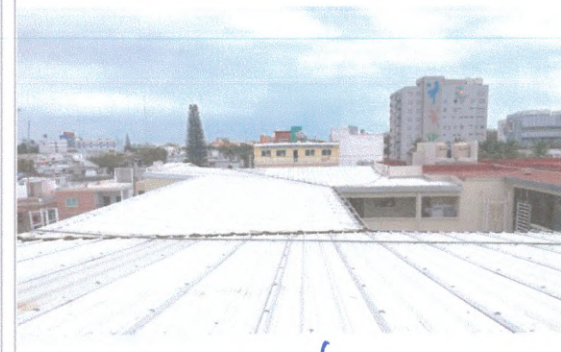
F5: Cubierta multipanel ya reparada y colocada vista desde la cubierta misma.

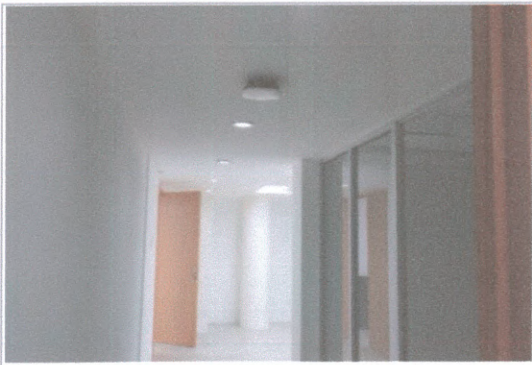
F1: Acces Point

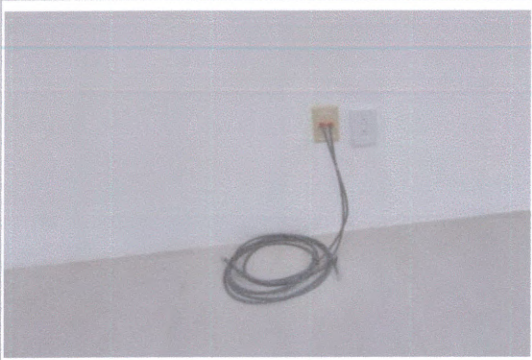
F3:Salidas de voz y datos

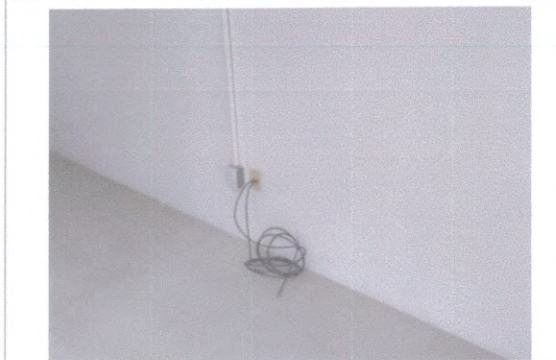
F4:Salidas de Voz y datos

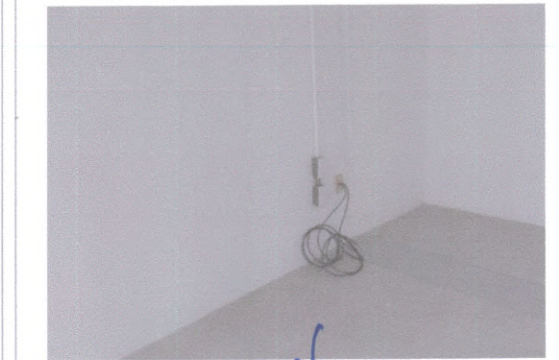
F5: Salidas de voz y datos

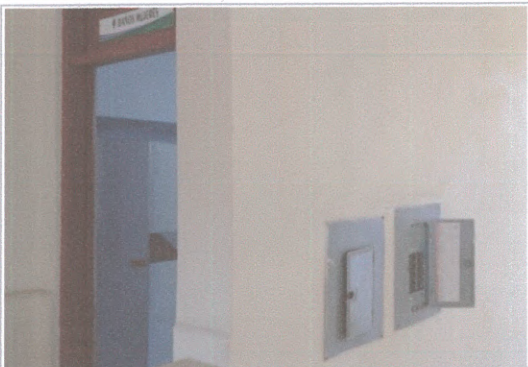
Fotografía F1: Tableros ubicados a un costado del baño de mujeres en segundo nivel.

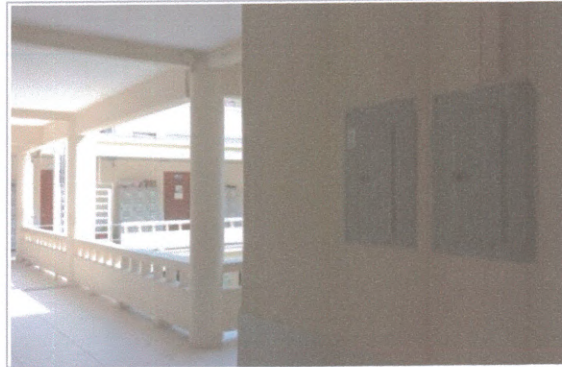
Fotografía F2: Tableros ubicados en muro de aula de primer nivel.

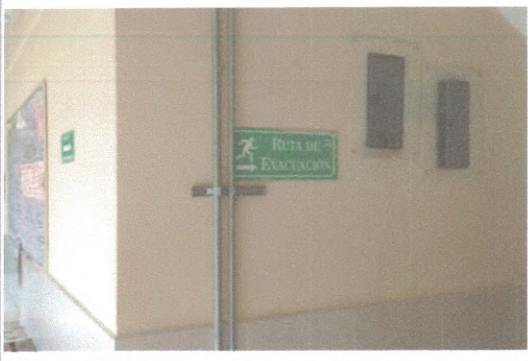
Fotografía F3: Tableros ubicados frente a escaleras del primer nivel.

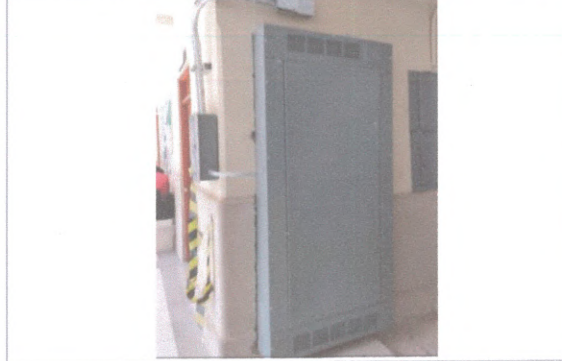
Fotografía F4: Tableros generales ubicados en planta baja.

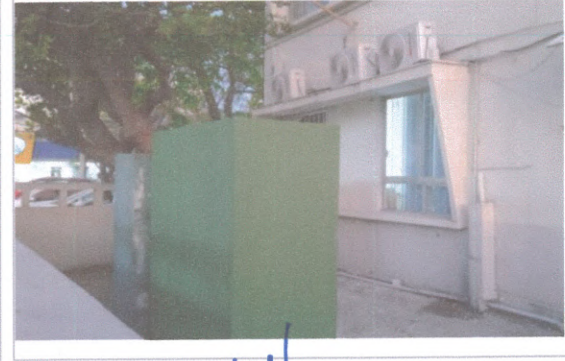
Fotografía F5: Transformador ubicado en el exterior de la facultad.
